IDENTIFICACIÓN DE LA CONSTRUCCIÓN DE PIEDRA SECA, N° 52

Denominación: "Choza del Hoyo del Picaor"

Población: Albánchez de Mágina.

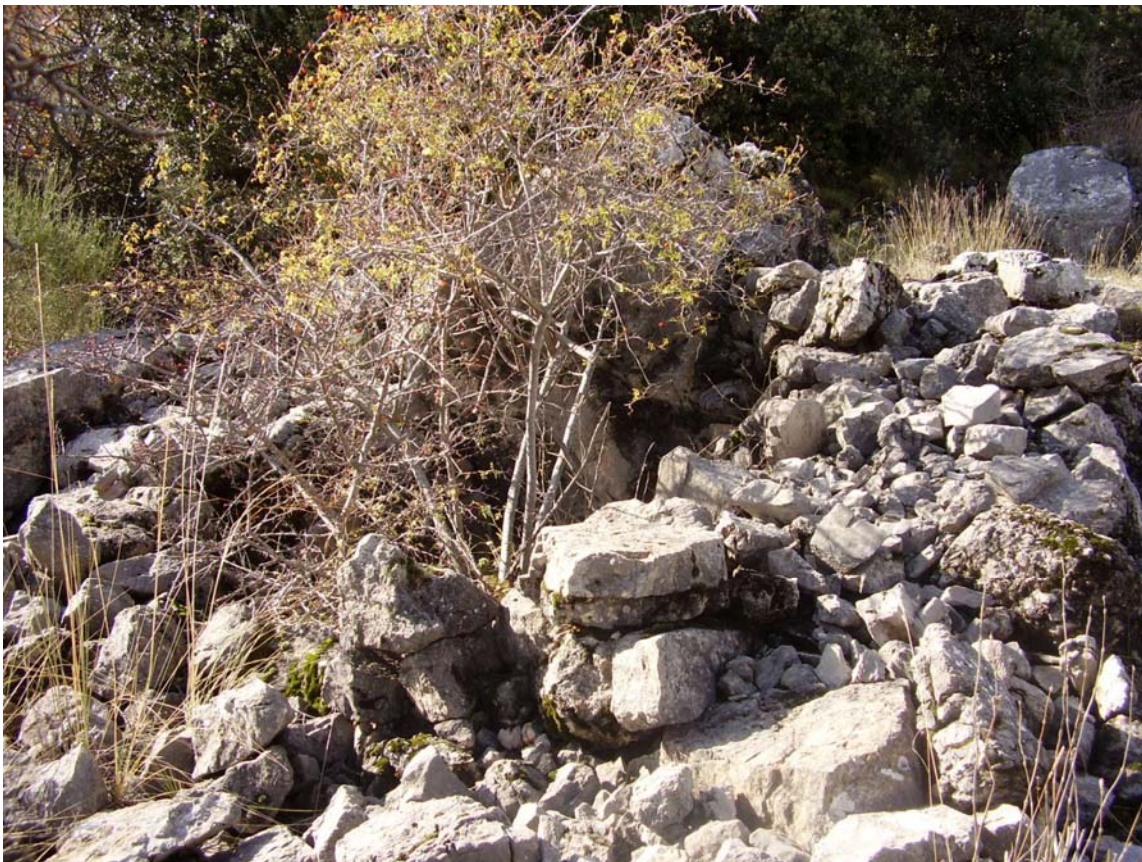
Conservación: Estado de abandono, derruida.

Descripción: Pequeña choza de pastores totalmente en ruinas, incluido el anillo de la misma, en el cual debido al derrumbe del muro no se distingue ni donde se situaba la entrada. En su origen dispondría de una cubierta vegetal realizada con troncos de encina, hiniesta y lastón cosidos con ramal de esparto.

Foto 1. Vista general de la choza.
