IDENTIFICACIÓN DE LA CONSTRUCCIÓN DE PIEDRA SECA, Nº 26.

Denominación: “Corral de Juan el de la Obispa”.

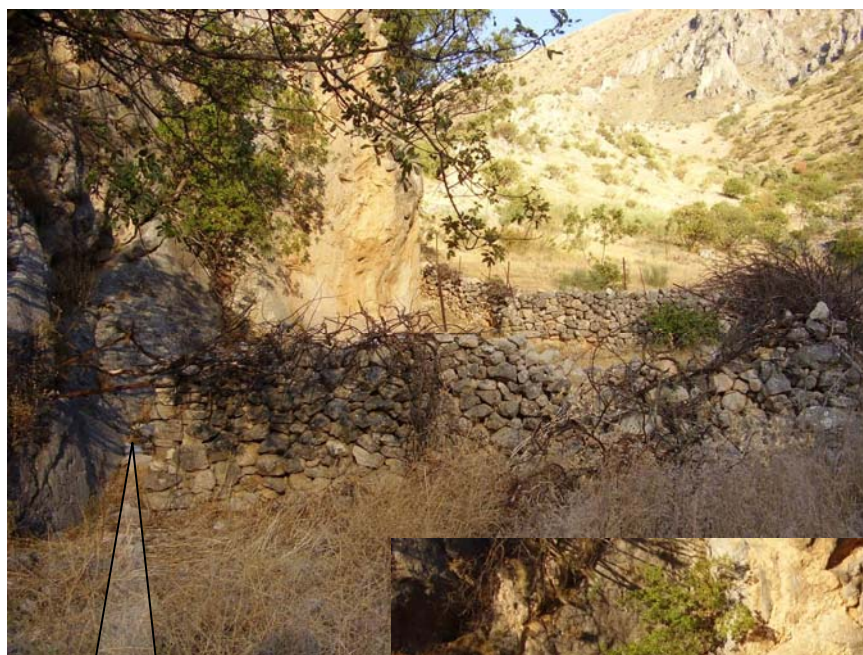
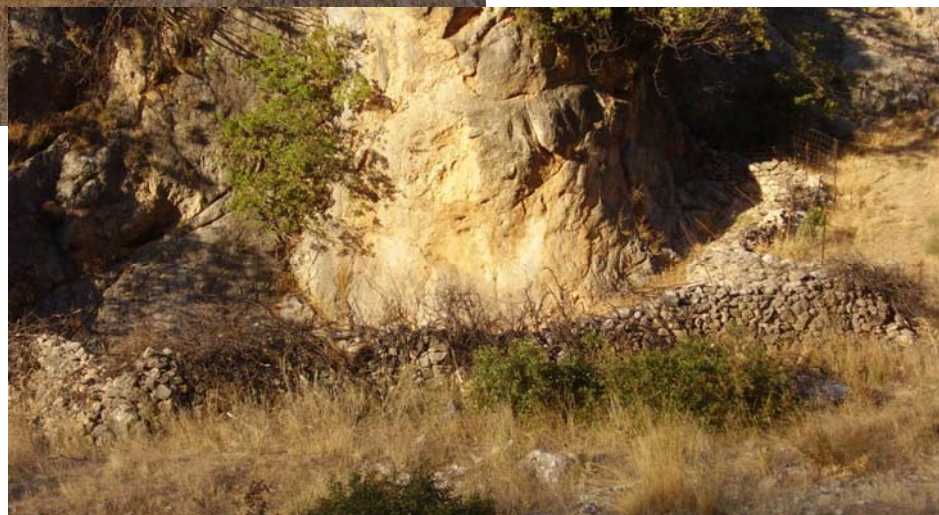
Foto 1 y 2: **Vista general del corral.**

Descripción: Corral de forma irregular, adaptado a la forma del terreno, construido junto a una cimbra a la que se apoya en su lado Norte. Actualmente es utilizado por los pastores, lo que explica su buen estado de conservación, que han complementado la altura de sus muros con una maya metálica y ramas de espino. Cuenta con una puerta de entrada en su lado Oeste, junto a la cimbra, con un ancho de de 0'90m. X 1'30m. de alta.
