## IDENTIFICACIÓN DE LA CONSTRUCCIÓN DE PIEDRA SECA, N° 87

**Denominación:** "Choza del Torcal de la Era de Tolo"

## REPORTAJE FOTOGRÁFICO

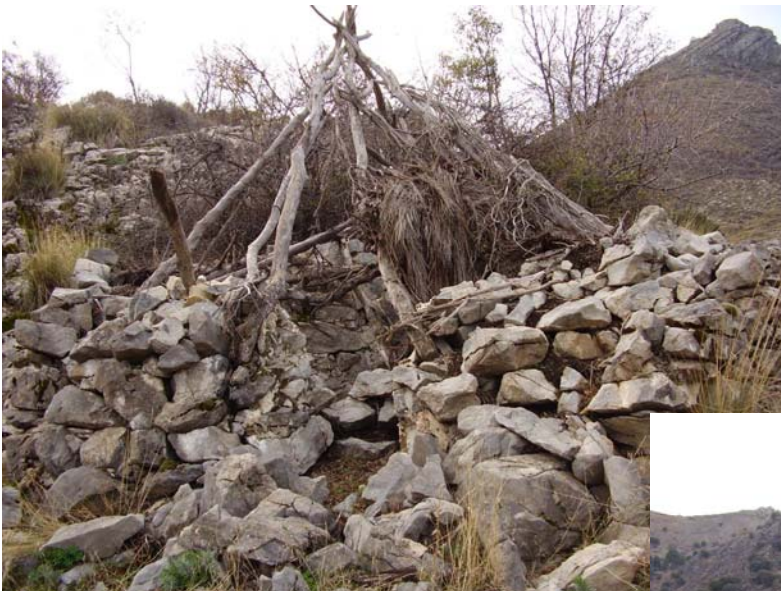
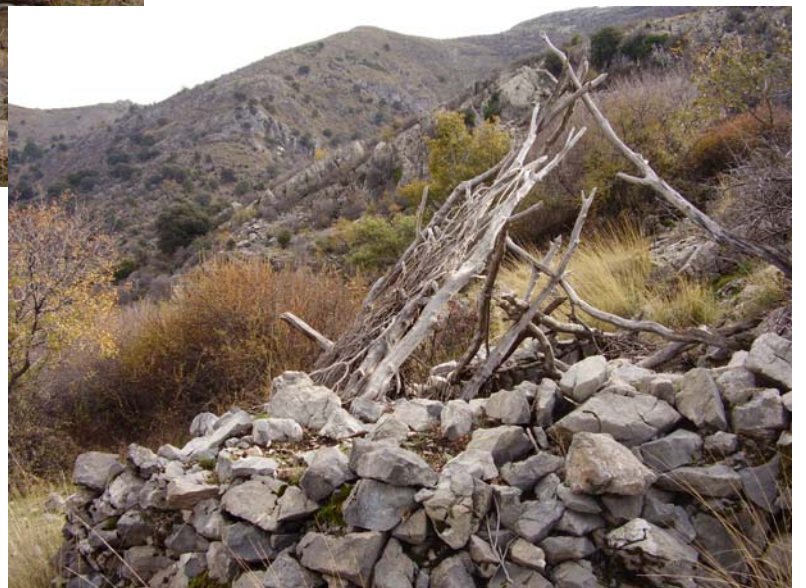
**Conservación:** Aun conserva una pequeña parte la cubierta y el anillo se haya en buen estado.

Fotos 1 y 2. Vistas de la choza.
